COMO REFORZAR LOS BAJOS DEL SKODA OCTAVIA COMBI 4X4 POR MENOS DE 30 EUROS.

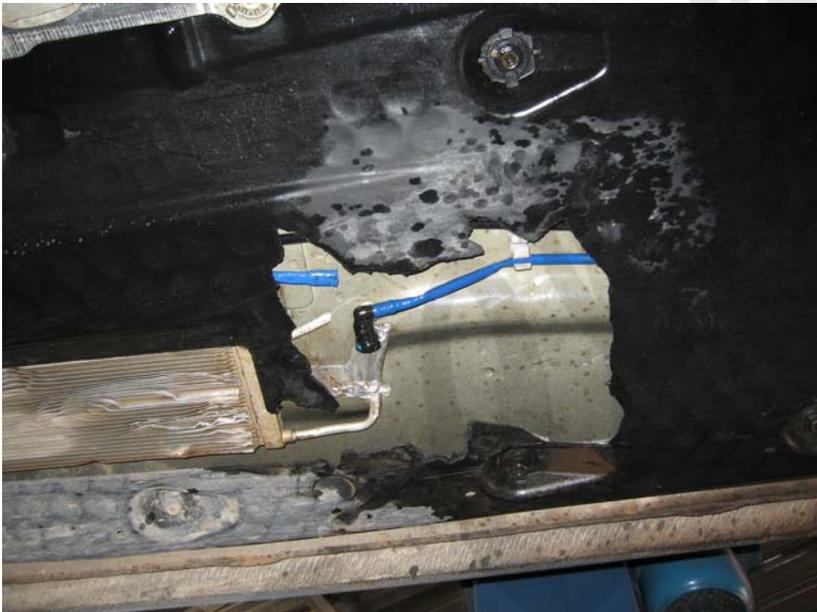
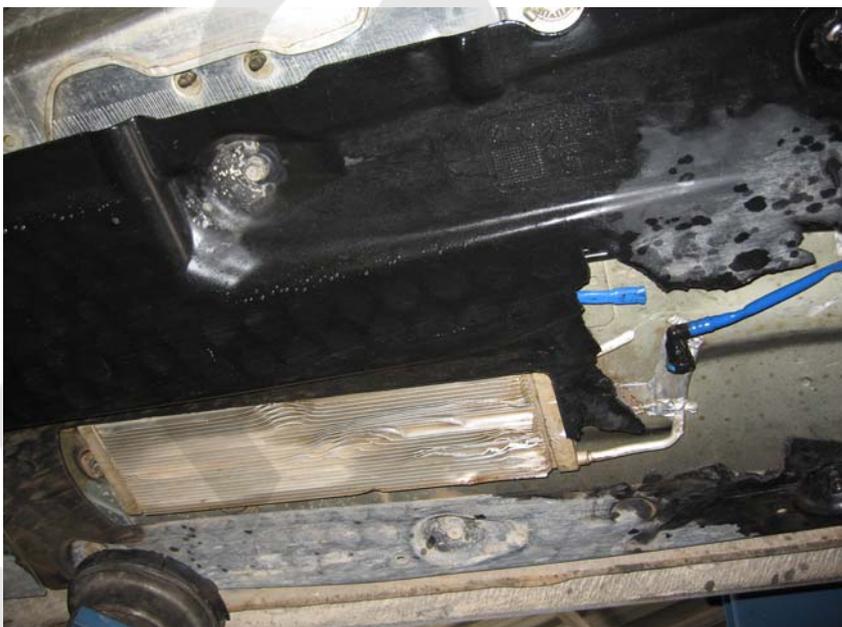
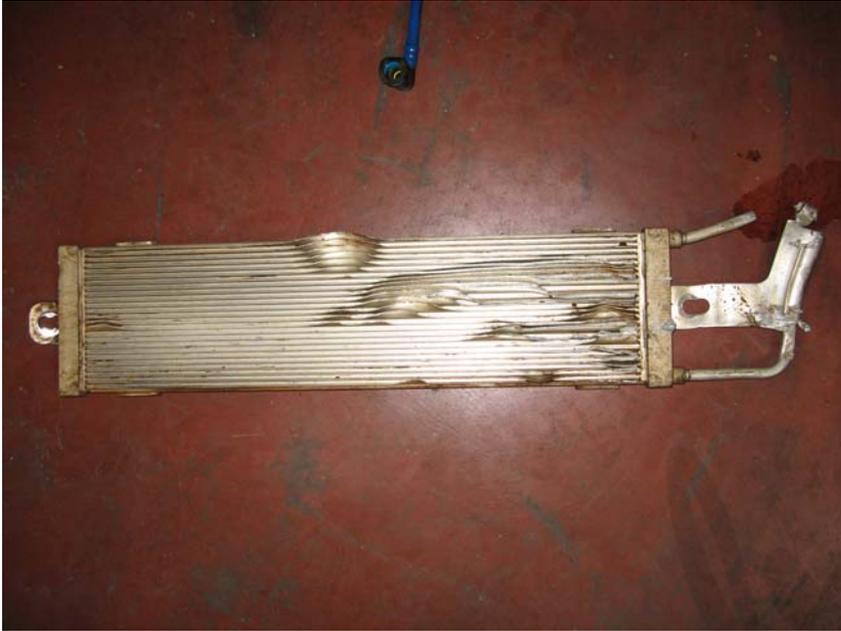
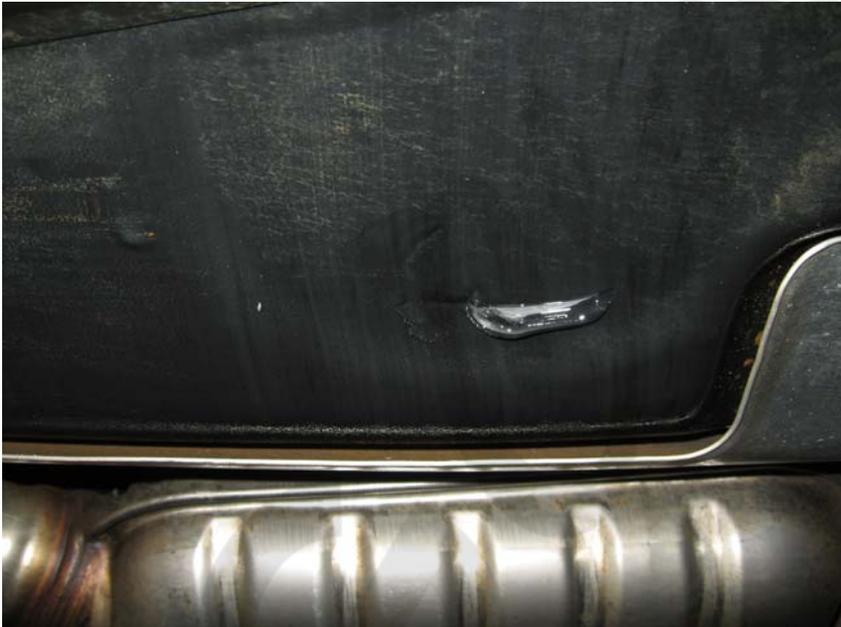
El impacto de un objeto que estaba en la carretera me produjo los siguientes desperfectos:

Rotura del plástico de protección

Rotura del enfriador del gasoil y de las tuberías que en él desembocan

Perforación del depósito del gasoil, al producirse una pequeña incisión por el roce con el objeto en cuestión.

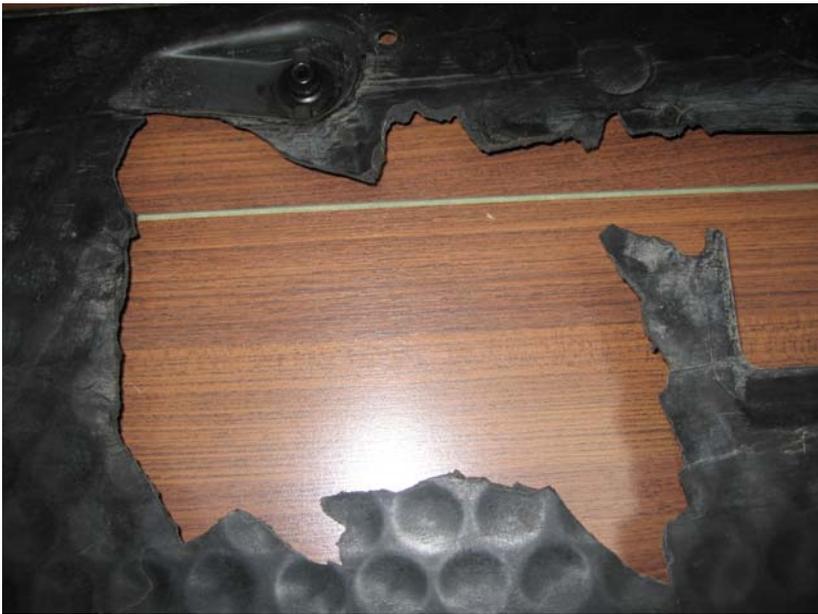
Vista de la rotura a tapar.
